Phénomène de CSC

détecté sur des portions de tuyauteries de circuits auxiliaires du circuit primaire principal de plusieurs réacteurs nucléaires

HCTISN du 07/06/2022

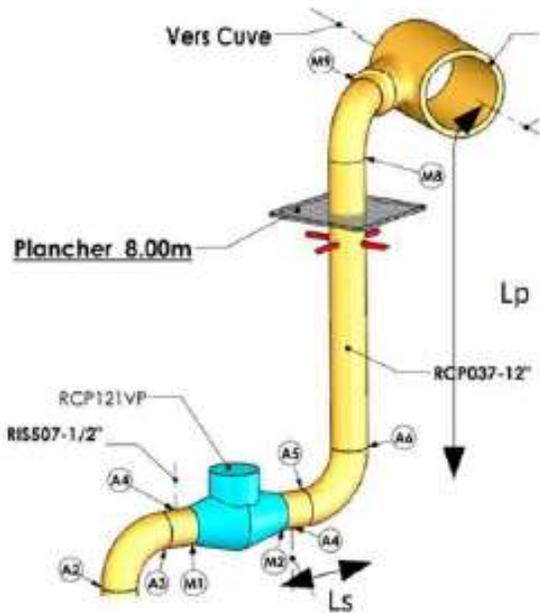
RIS BF 900

Zones concernées : abords d'une soudure située à une position sur la ligne où la température est supérieure à 100°C

Effet de la géométrie des lignes (longueur de pénétration du vortex et longueur de stratification) sur la sensibilité à la CSC :
 $N4 > P'4 > P4 > 900 \text{ MW}$

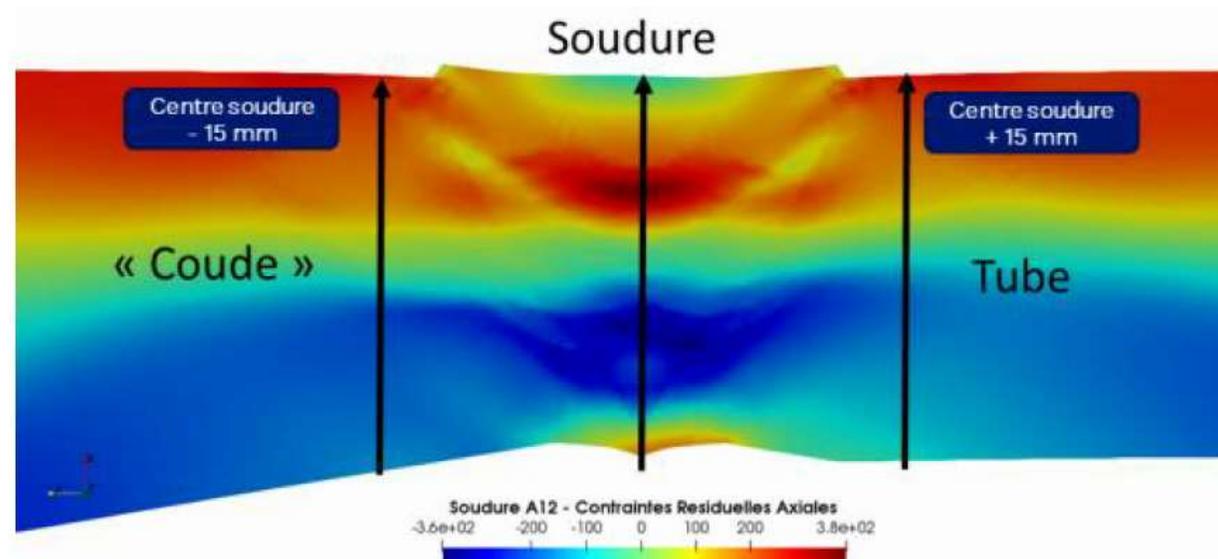
Le soudage est un contributeur à la sensibilité car il génère une zone de compression favorable vis-à-vis de la propagation de la CSC (résultats de simulations de plusieurs soudures), y compris pour une soudure réparée.

Le type de soudure n'est pas un paramètre de premier ordre puisque, sur les circuits affectés, tous les types de soudures présentent des défauts. Les procédés automatisés semblent conduire à des fissurations plus importantes.

- PAS DE POLLUANT IDENTIFIÉ DANS LES SOUDURES EXPERTISÉES
- COMPOSITION DES MATÉRIAUX CONFORME AUX SPÉCIFICATIONS
