Retour d'expérience de l'exploitation des réacteurs EPR à l'étranger

61^{ème} réunion ordinaire du HCTISN

7 juin 2022

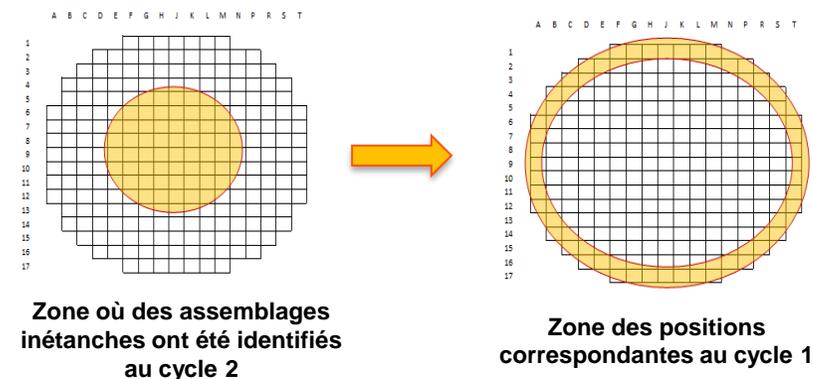
- Après environ 1 mois d'exploitation du cycle 2, l'activité du circuit primaire de la tranche 1 a augmenté. Celle-ci est restée dans les spécifications radiochimiques d'exploitation, permettant ainsi de garantir la sûreté. Le 31/07/2021, l'exploitant chinois TNPJVC a mené les opérations d'arrêt du réacteur et conduit un large programme d'inspections du combustible et de la cuve.

- Les observations réalisées suite au déchargement :
 - Tous les assemblages inétanches durant le cycle 2 étaient localisés en **positions périphériques au cycle 1** ;
 - Des morceaux de ressorts ont été récupérés** lors de l'inspection télévisuelle des internes de cuve ;
 - Les défauts primaires des crayons inétanches sont localisés **en bas de crayon au niveau de la bi-grille**. Le faciès de défaut correspond à de l'usure par fretting sur ressorts rompus.

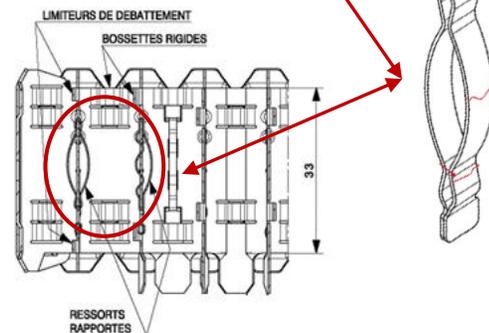
Détail ressort

- Rupture par corrosion sous contrainte des ressorts des grilles d'extrémité, lorsqu'ils n'ont pas encore bénéficié de l'effet de relaxation de la contrainte lié à une irradiation suffisante
- Percement par usure des gaines frottant sur des brins de ressorts cassés

- Pour diminuer fortement la sensibilité à la corrosion sous contrainte des ressorts des grilles AFA3G : **traitement thermique RFBT** de ces ressorts (solution engagée et déployée sur le parc EDF depuis 2019)
- Pour supprimer intrinsèquement le risque : **remplacement progressif des grilles AFA3G d'extrémité par des grilles de conception HMP**

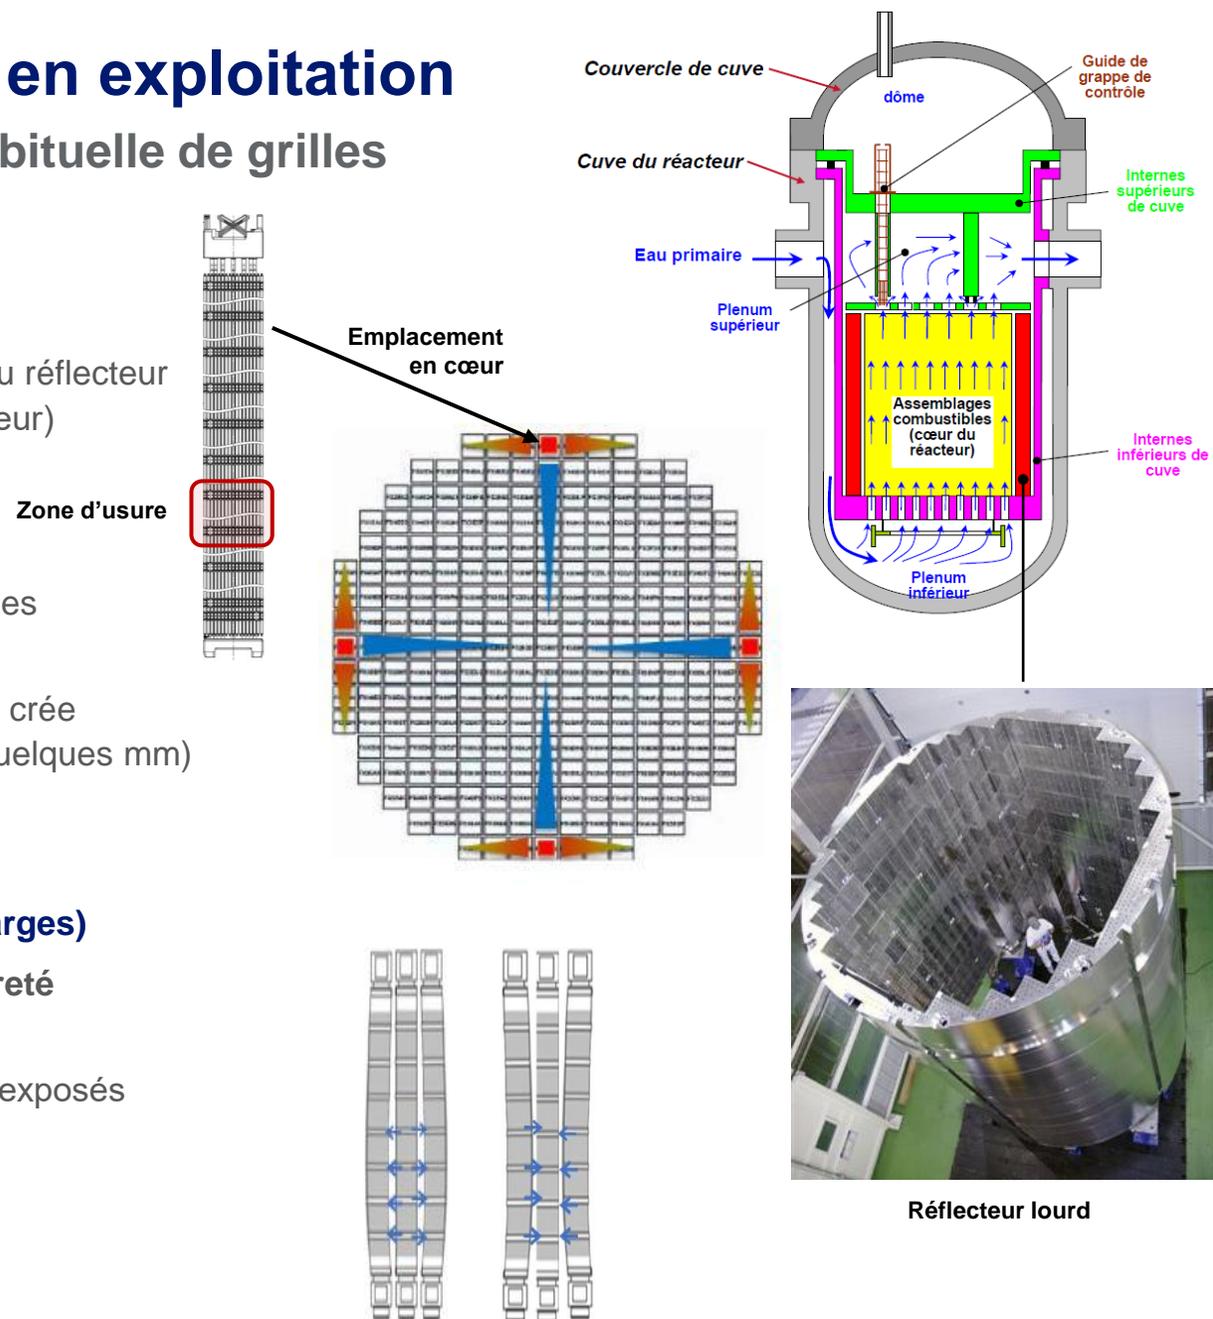
■ Constat lors du déchargement de Taishan 1 en cours de cycle 2

- Usure marquée des grilles de quelques assemblages au contact du réflecteur lourd (aux extrémités des médianes du cœur et environ 1/3 de la hauteur)

- Les débits (valeurs moyennes et variations temporelles) entrant dans les assemblages sont comparables à ceux des réacteurs du parc actuel
- Une structuration particulière de l'hydraulique dans le *plenum* inférieur crée des variations temporelles des espaces entre assemblages, faibles (quelques mm) mais suffisantes pour générer les usures

- Analyse sûreté : aucune remise en cause des performances de sûreté des assemblages concernés durant leur 1^{er} cycle en cœur
- Traitement : positionnement d'assemblages neufs aux emplacements exposés + Modifications de conception pour augmenter leur raideur latérale

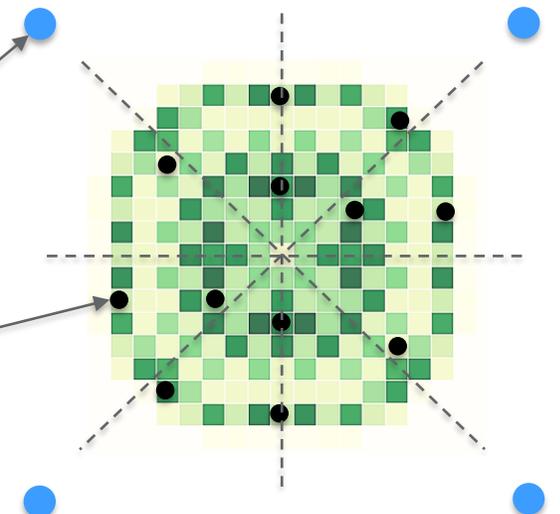
■ Fluctuation des signaux CNP de mesure de la distribution radiale de puissance

- Constat : sur EPR, les variations temporelles des signaux CNP traduisent de légères oscillations radiales et azimutales de la nappe de puissance
- Cause : structuration particulière de l'hydraulique dans le *plenum* inférieur (même origine que les usures de grilles)
- Conséquences : réduction des marges d'exploitation & risque d'arrêts automatiques intempestifs → suivi attentif mis en place par l'exploitant
- Traitement pour Flamanville 3 : modifications I&C et compléments apportés aux études de sûreté

■ Taux de défaut des collectrons

- Constat : taux de défaut lors des cycles 2 supérieur aux 4% attendus
- Conséquences :
 - détection immédiate des défauts → durcissement automatique du système de surveillance → **niveau de sûreté inchangé**
 - réduction des marges d'exploitation → suivi attentif mis en place par l'exploitant
- Origine : perte électrique du détecteur suite à une perte d'étanchéité, chaîne causale en cours d'analyse
- Traitement pour Flamanville 3 : gestion des pièces de rechange et optimisation de la chaîne de fabrication/approvisionnement
