Anomalie sur les coussinets des groupes électrogènes de secours

Réunion du HCTISN

10 mars 2011

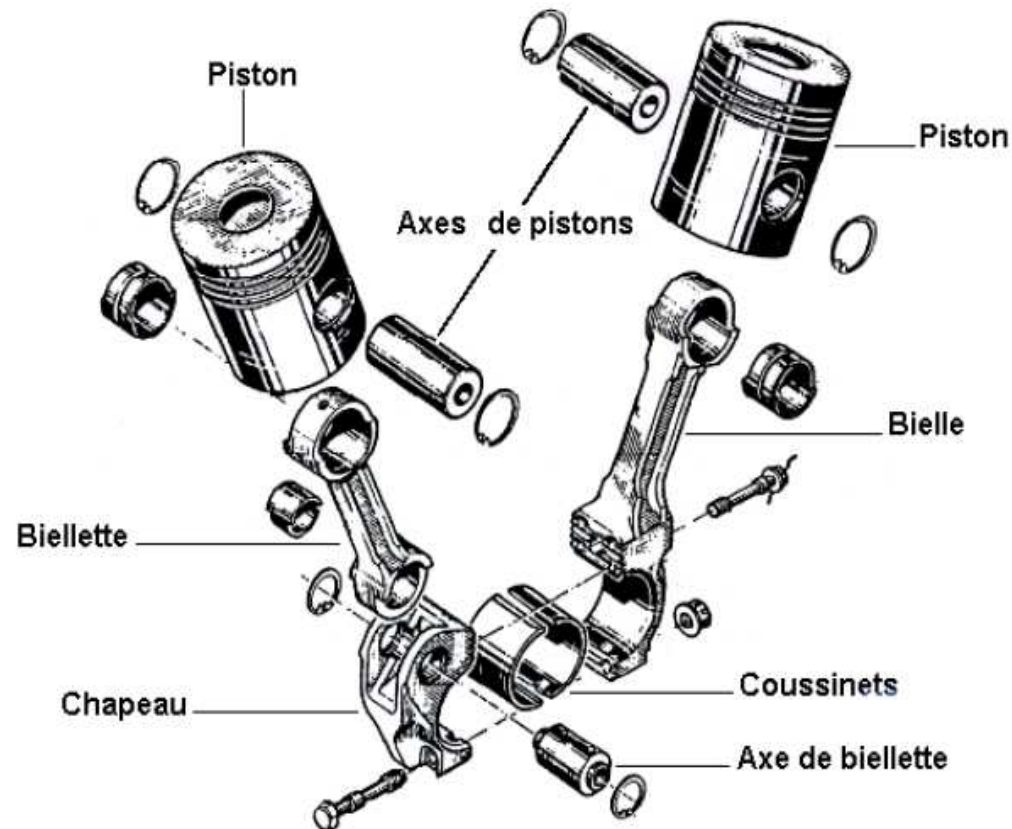
Usure prématurée des coussinets de bielle d'une partie des diesels équipant les unités de production de 900mWe

- ◆ 27 machines sur un total de 75 sont concernées à Blayais, Bugey, Chinon, Cruas, Dampierre, Gravelines, Saint-Laurent des Eaux et Tricastin.
- ◆ Historique:

- Ces coussinets sont des pièces d'usure qui à l'origine ont une durée de vie d'au moins 10 ans.
 - A partir de mi 2006, les pièces d'origine n'étant plus fabriquées, elles ont été remplacées par des fabrications d'un autre constructeur.

- Fin 2009, cette première génération de pièces fournies a posé des problèmes et a été remplacée par des pièces de seconde génération.
 - Début 2011 l'usure prématurée de ces nouvelles pièces est avérée : malgré les essais satisfaisants de qualification les coussinets présentent une durée de vie sensiblement réduite mise en évidence par l'avarie de Blayais (de l'ordre de 1 an).

- ▶ Une rénovation rapide de l'ensemble des diesels qui a débuté le 17 février et se terminera mi avril 2011.
- ▶ Une surveillance des machines rénovées lors des essais mensuels.
- ▶ Un essai d'endurance de 24h sur un diesel qui sera renouvelé dans 4 mois.
- ▶ Une maintenance plus fréquente avec remplacement annuel des coussinets.
