Détection de défauts sur la cuve de Doel 3 (Belgique)

Description de la situation à Doel 3

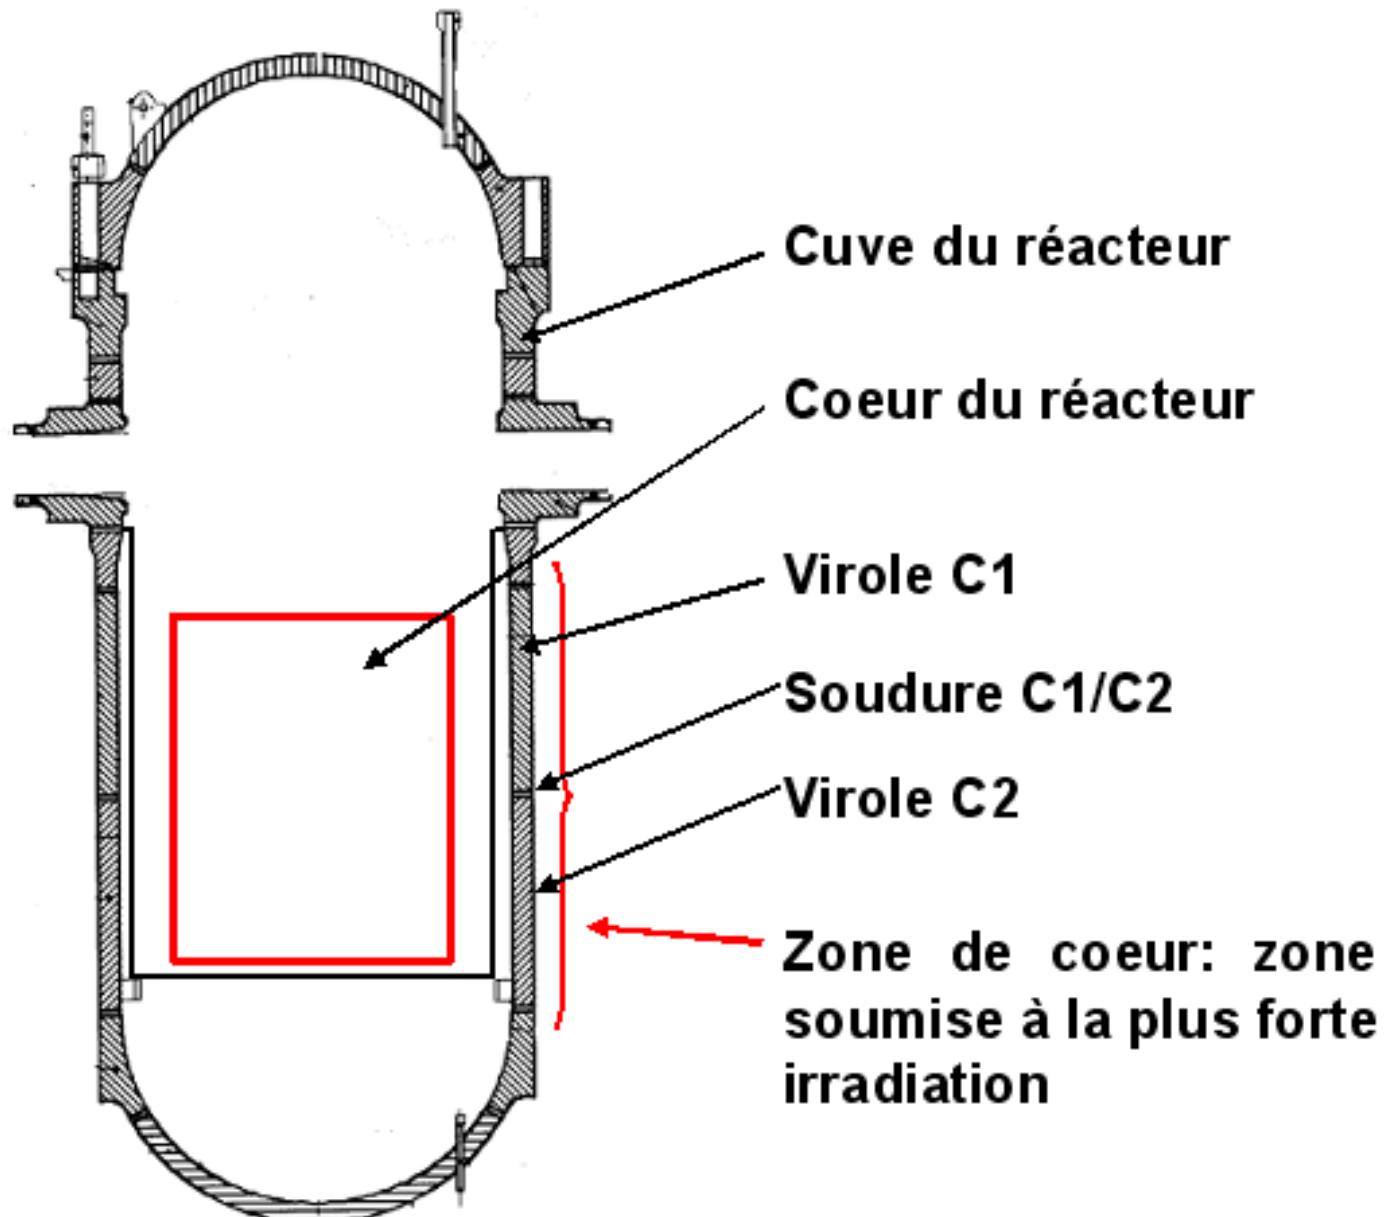
Zones de cœur des cuves

- **Réalisation d'un contrôle par ultrasons de la totalité des viroles de cœur de la cuve de Doel 3 pour rechercher d'éventuels défauts sous revêtement (DSR)**
 - Prise en compte du retour d'expérience des contrôles réalisé tous les 10 ans en France et ayant permis de détecter 37 défauts sur l'ensemble du parc
- **Pas de DSR découverts mais d'autres indications**
 - Réalisation de contrôles complémentaires sur toute l'épaisseur de la cuve
 - Mise en évidence de près de 8000 défauts, localisés sur toute la circonférence des viroles et orientés parallèlement à la surface

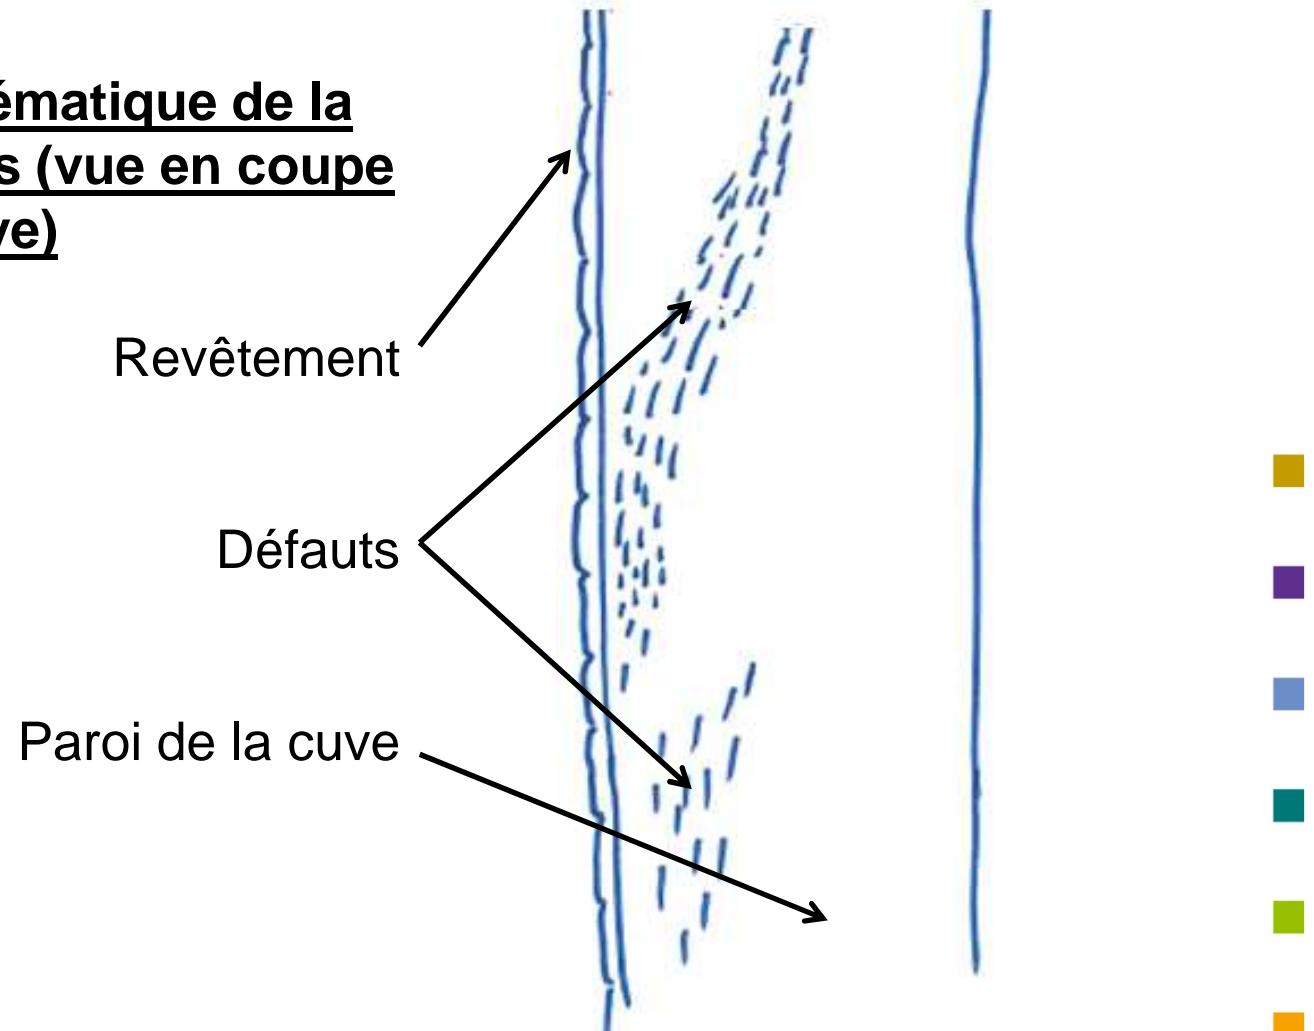
Représentation schématique de la répartition des défauts (vue en coupe de la cuve)

- Défauts assimilables à des fissures
- Orientés parallèlement à la surface (orientation qui ne correspond pas aux contraintes maximales dans une cuve sous pression)

- Très vraisemblablement des défaut de fabrication
- Le phénomène de « défauts dus à l'hydrogène » permet d'expliquer:
 - le caractère homogène sur 360° de la répartition des défauts
 - Leur orientation
 - Leur nombre

- **Les dossiers de fabrications retrouvés donnent des éléments en faveur de cette hypothèse**
