**CONTRÔLES DE LA CUVE**

## **DESCRIPTION D'UNE CUVE DE REACTEUR**

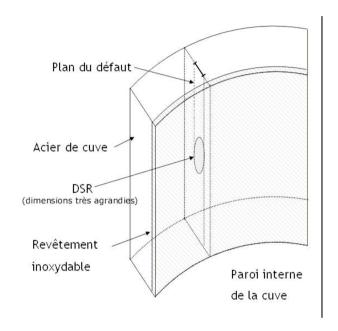
Les DSR sont produits lors du soudage du revêtement en inox. Ce sont des défauts perpendiculaires à la paroi interne de la cuve.

Ils sont situés dans l'acier de la cuve, juste sous le revêtement.

La cuve de Tricastin 1 est la plus affectée (20 DSR). Le plus grand défaut mesure 11 mm.

Ces défauts sont contrôlés régulièrement. Ils n'évoluent pas. Leur absence de nocivité a fait l'objet d'analyses mécaniques poussées.

Défaut sous revêtement

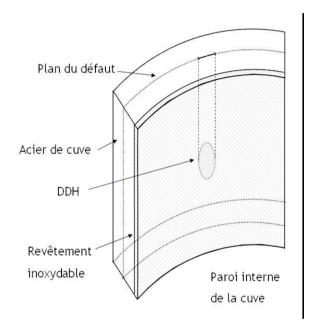
Les DDH apparaissent lorsque le taux d'hydrogène dissous dans le métal issu du sidérurgiste (donc avant forgeage des différents éléments constitutifs de la cuve), est trop élevé. Ils se produisent dans l'acier de la cuve, sous forme de fissures parallèles à la paroi interne de la cuve.

C'est ce type de défaut qui affecte les cuves de Doel 3 et Tihange 2.

Défaut du à l'hydrogène

Pour éviter de tels défauts, le taux d'hydrogène est contrôlé à la coulée du métal, et un traitement thermique réalisé au cours du forgeage.
