## NOTE D'INFORMATION

### Description de la centrale nucléaire de Zaporizhzhya et de son environnement

Date : 06/09/2022

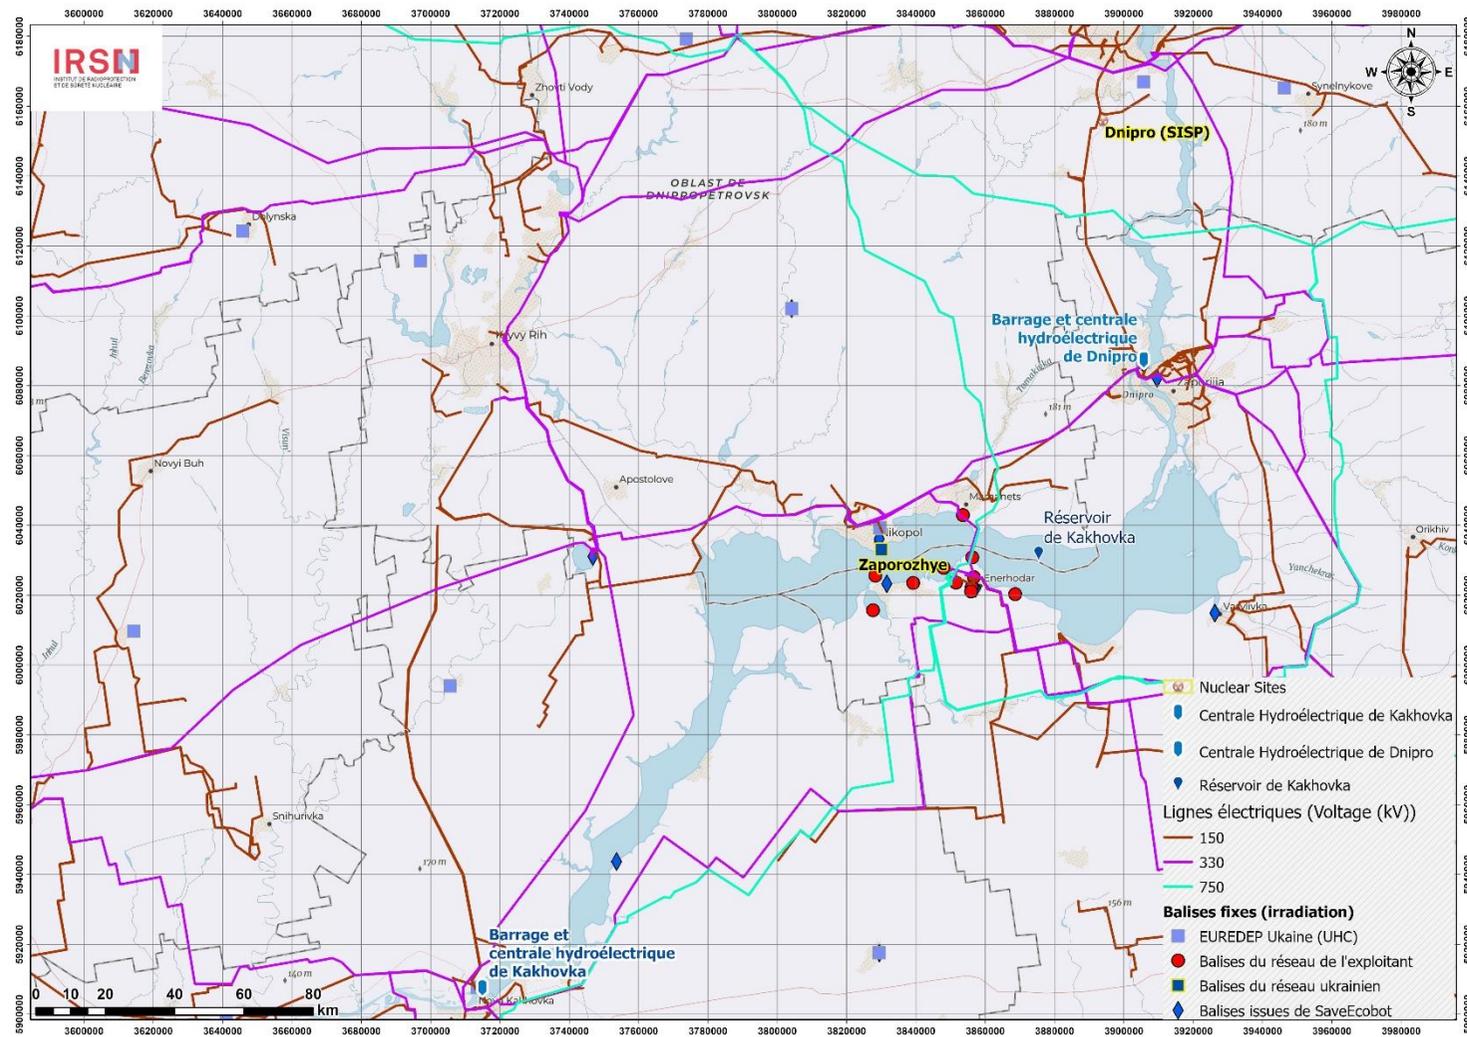
Figure 1 – Vue d'ensemble de la centrale nucléaire de Zaporizhzhya et de son environnement

### **Le site de Zaporizhzhya et son environnement (figure 1)**

Le site de Zaporizhzhya est localisé sur la rive gauche du Dniepr au niveau du réservoir de Kakhovka limité à son aval par le barrage et la centrale hydroélectrique de Kakhovka et à son amont par le barrage et la centrale hydroélectrique de Dnipro. Les ponts permettant de traverser le Dniepr en amont ou en aval sont à plus de deux heures de route de la centrale.

La Figure 1 présente le réseau électrique dans la région de la centrale de Zaporizhzhya. Quatre lignes électriques de 750 kV et 2 lignes de 330 kV permettent de connecter cette dernière au réseau électrique.

Enfin, la figure 1 montre la localisation des balises de surveillance de l'environnement, qu'elles appartiennent à l'exploitant de la centrale ou au réseau national de surveillance ukrainien. Les données issues de ces réseaux sont généralement accessibles en temps quasi-réel soit grâce au réseau IRMIS de l'AIEA soit à celui de la Commission européenne (EURDEP).

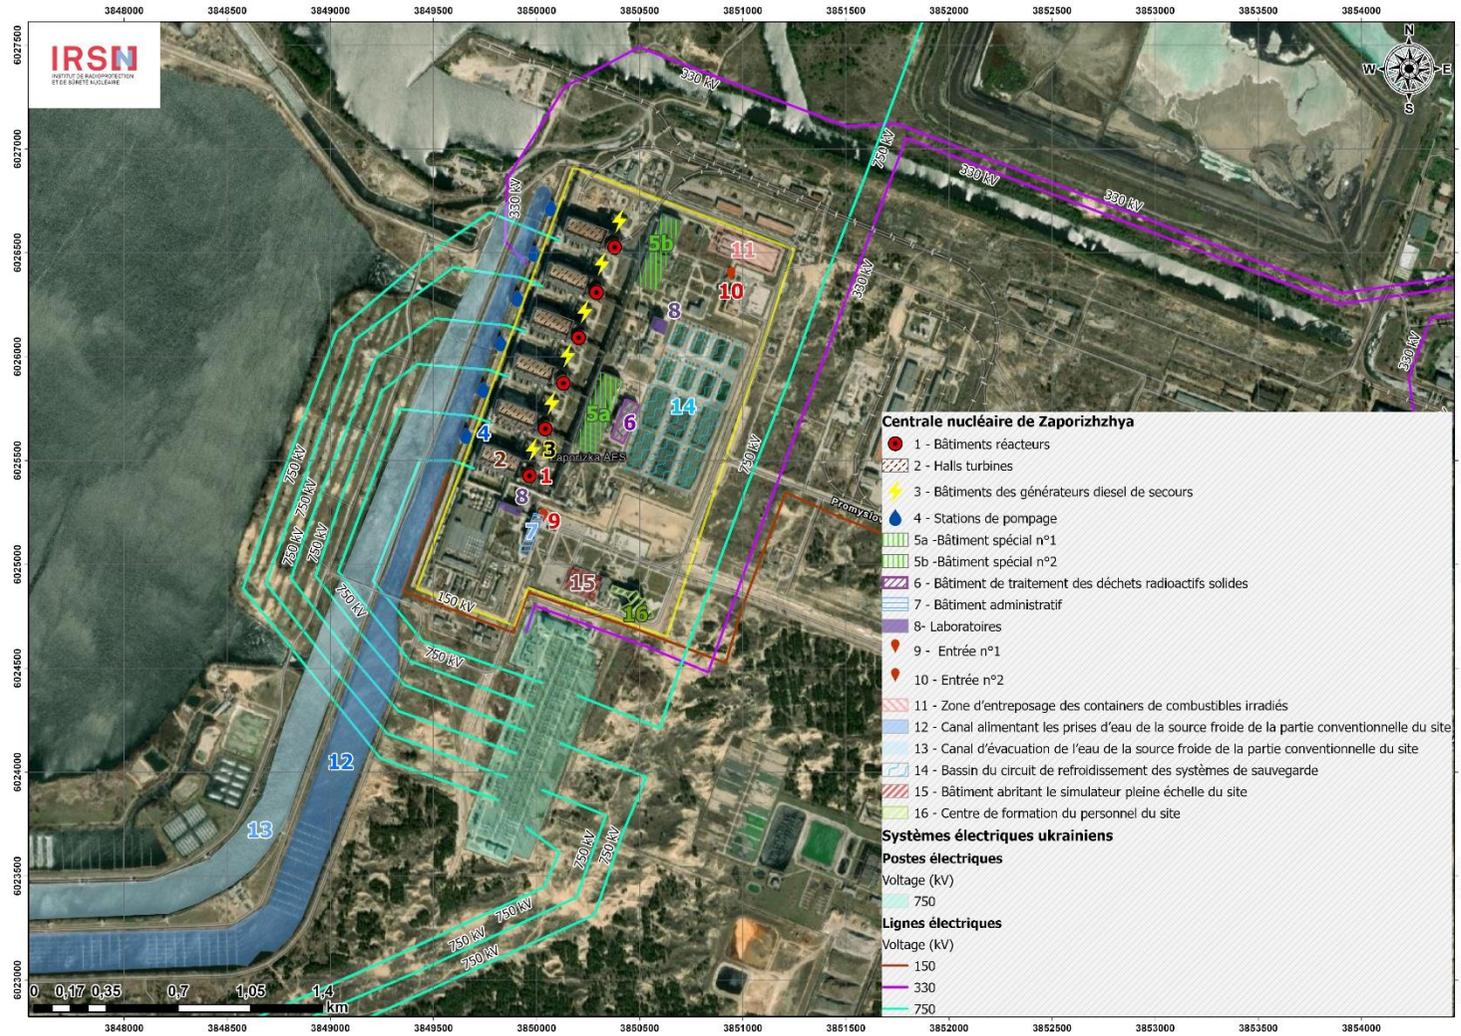
Figure 2 - Plan des installations de la centrale nucléaire de Zaporizhzhya

### **Installations présentes sur le site de la centrale de Zaporizhzhya (figure 2)**

La figure 2 présente un plan détaillé du site de la centrale de Zaporizhzhya. Celui-ci comporte six réacteurs de type VVER 1000 de conception russe. Chacun des cœurs de réacteurs est protégé par une enceinte de confinement qui abrite également la piscine de désactivation du combustible usé. Après quelques années, le combustible usé est transféré de la piscine de désactivation vers des containers entreposés à l'extérieur dans une zone dédiée (entreposage à sec).

Le site comporte par ailleurs de nombreuses installations liées à l'exploitation de la centrale : traitements chimiques de l'eau des circuits, gestion et entreposage des effluents radioactifs (bâtiments spéciaux), conditionnement et entreposage des déchets radioactifs solides, centre de formation, laboratoires ....

En cas de défaillance de la prise d'eau (par exemple, si le niveau d'eau du bassin de rétention était trop bas), les réacteurs seraient mis à l'arrêt et le refroidissement des cœurs et des piscines d'entreposage de combustible usé serait assuré par un circuit relié à un bassin équipé de systèmes d'aspersion (Figure 2). Un appoint d'eau à ce bassin est nécessaire pour compenser les pertes d'eau par évaporation.

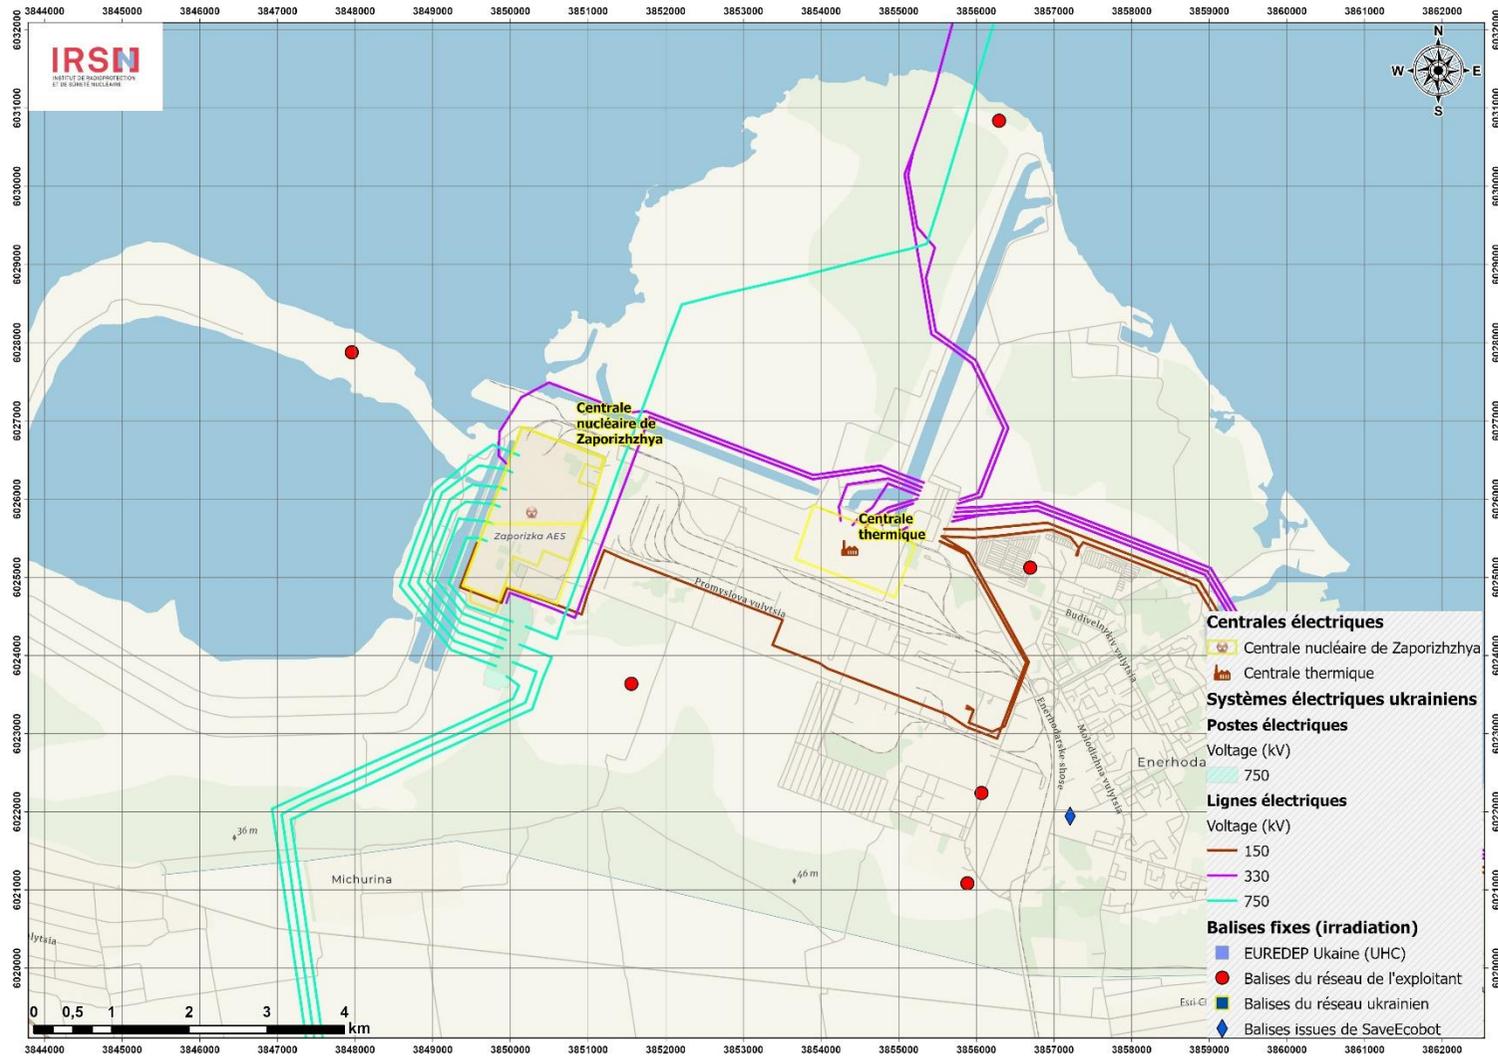
Figure 3 – Cartographie des lignes électriques connectées aux centrales nucléaire et thermique de Zaporizhzhya

Les systèmes de la centrale sont alimentés par le réseau 750 kV en fonctionnement. En cas de défaillance du réseau électrique 750 kV (Figure 3), les réacteurs 1 et 2 peuvent être alimentés par une ligne 150 kV via le poste électrique de la centrale thermique<sup>1</sup> et les réacteurs 3, 4, 5 et 6 par deux lignes 330 kV via le même poste électrique. Des connexions entre les réacteurs permettent un secours mutuel des alimentations électriques de leurs systèmes de sauvegarde.
