Le séisme du Teil du 11 novembre 2019

Réunion du HCTISN du 22 janvier 2020

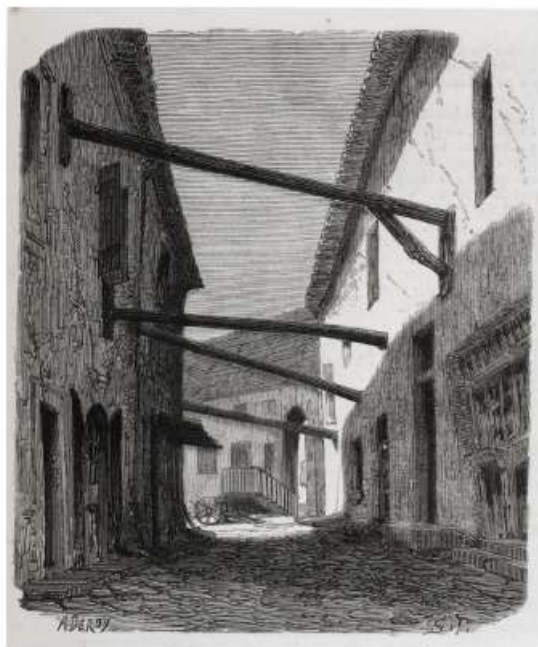
Châteauneuf-du-Rhône : le séisme du 19 juillet 1873 a nécessité la pose d'étais sur quelques maisons de la rue principale (Dessin d'après L'illustration)

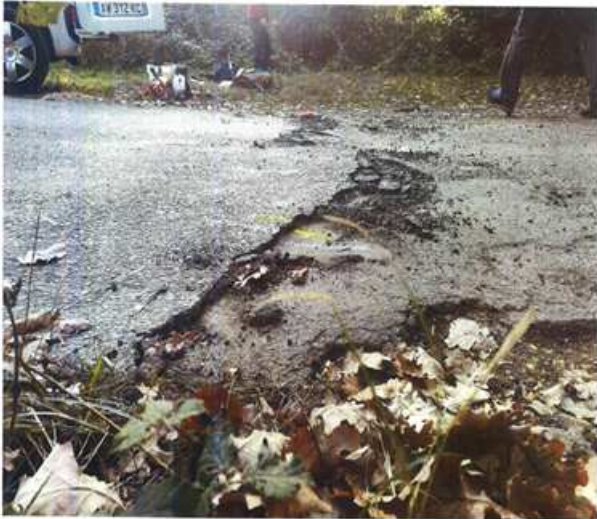
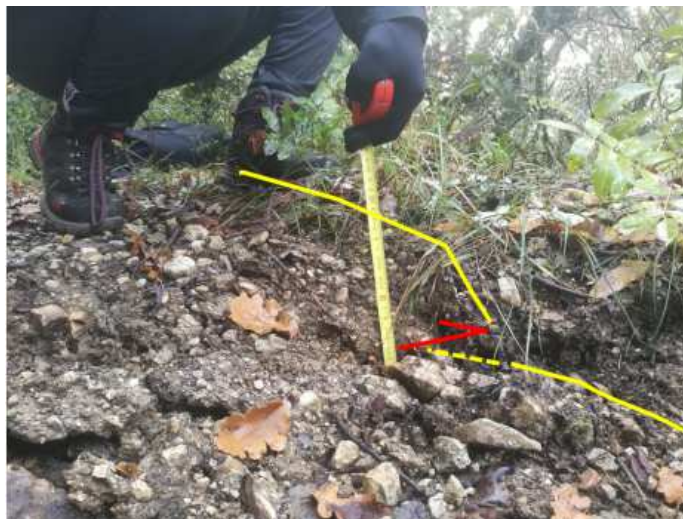
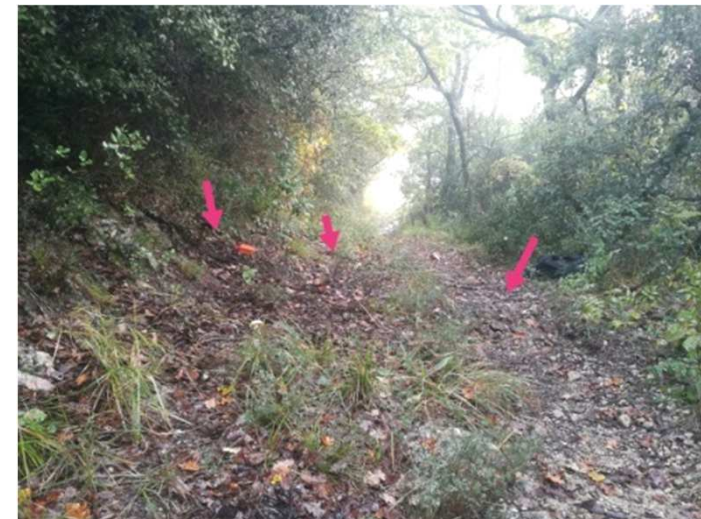
Rupture de surface observée sur le terrain

- Déplacements du sol atteignent 10-12 cm (cohérent avec l'image d'interférométrie)
- Faille de 5 km x 2 km et 10 cm de déplacement : cohérent avec $M_w = 4,9$
