Phénomène de CSC

détecté sur des portions de tuyauteries de circuits auxiliaires du circuit primaire principal de plusieurs réacteurs nucléaires

HCTISN du 07/06/2022

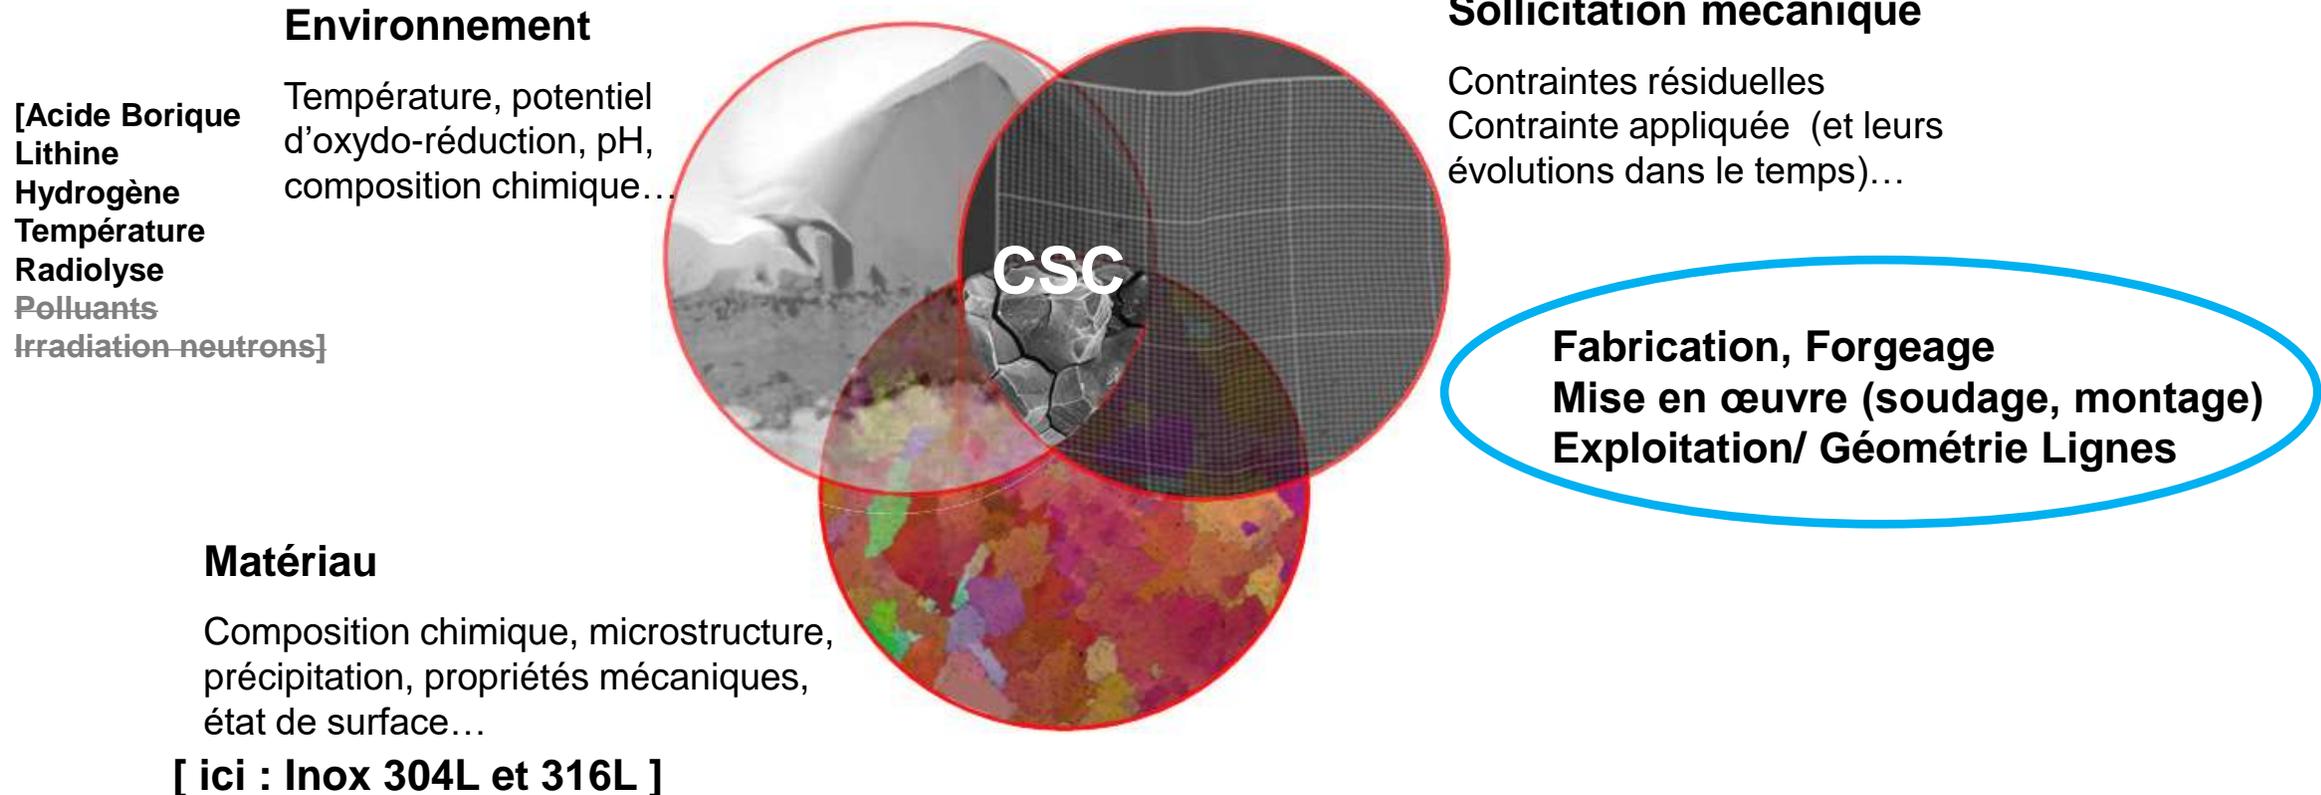
CSC DES ALLIAGES AUSTÉNITIQUES DU CIRCUIT PRIMAIRE DES REP : DÉFINITION

La corrosion sous contrainte (CSC) est une fissuration progressive qui résulte d'une interaction locale ($< 1 \mu\text{m}^3$) entre matériau, environnement et sollicitation mécanique à plus grande échelle

→ LA CSC REPOSE SUR DES INTERACTIONS COMPLEXES

→ LES PARAMÈTRES INFLUENTS PEUVENT ÉVOLUER AU COURS DU TEMPS

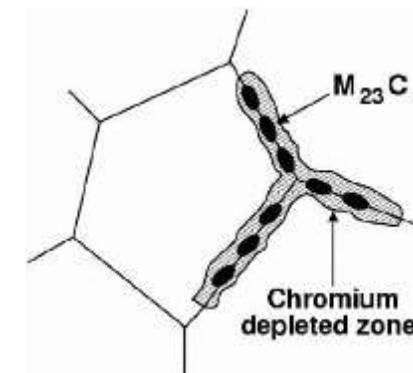
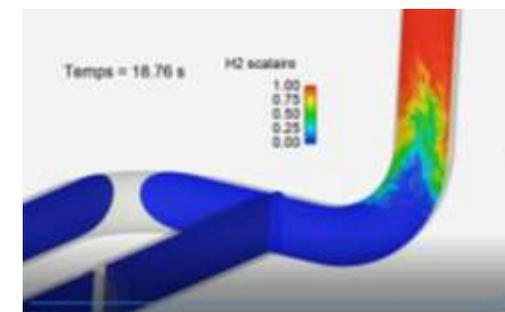
Contribution probable à l'apparition de CSC	Commentaires
Composition Coulée	+	Matériaux peu sensibles mais pas insensibles
Etat de surface	- / + / ++	Etat final de soudage
Température	++	>120°C
Polluants	non	Pas détectés
Oxygène	non	Spec OK
Hydrogène (redox, radiolyse)	possible	Spec OK mais stratification
Fabrication Forgeage	/	
Soudage	+	Nb de passes/énergie, largeur du chanfrein
Montage	0 / +	
Contraintes en service	++ / +++

- Sur le risque d'appauvrissement en Cr aux joints de grains (sensibilisation) : teneur en C, Nb, Ti, traitements thermiques effectués.
- De la diffusion réelle de l'hydrogène (conséquences sur le potentiel d'oxydo-réduction) dans les cas de stratification (vortex et convection naturelle, bras mort)
