Retour d'expérience de l'exploitation des réacteurs EPR à l'étranger

61^{ème} réunion ordinaire du HCTISN

7 juin 2022

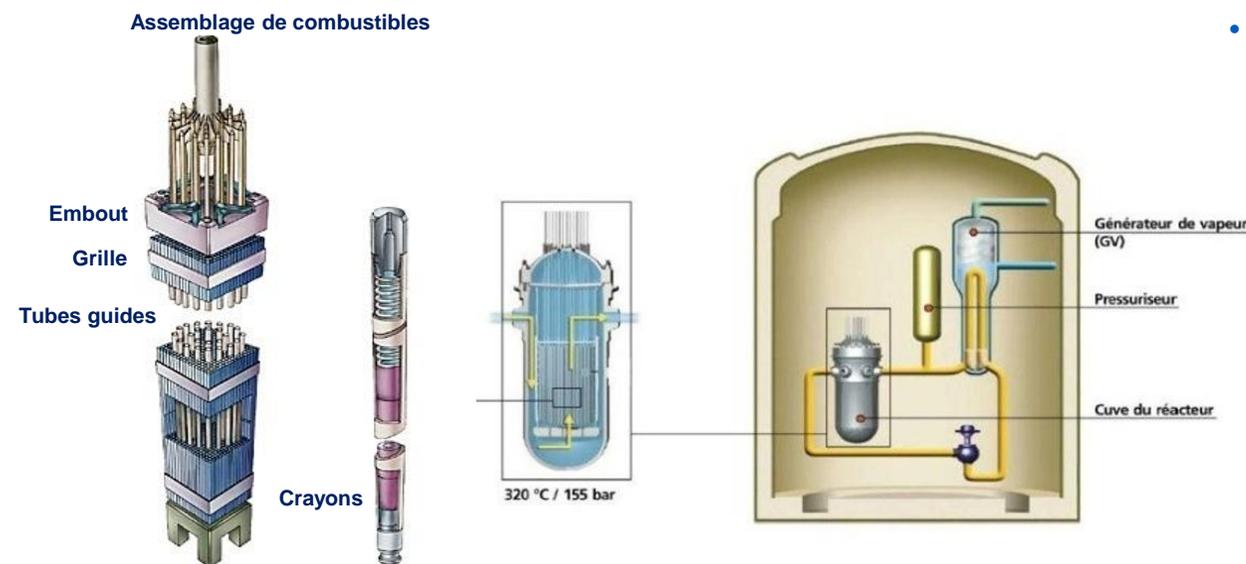
- Le réacteur EPR comporte **241 assemblages combustibles**. Chaque assemblage comporte 265 crayons **combustibles** dont la gaine constitue la première barrière de confinement. **Lorsque la première barrière de confinement n'est plus intègre, des gaz issus de fission sont détectés dans le circuit primaire**. L'activité dans le circuit primaire est surveillée et encadrée par les spécifications radiochimiques d'exploitation.

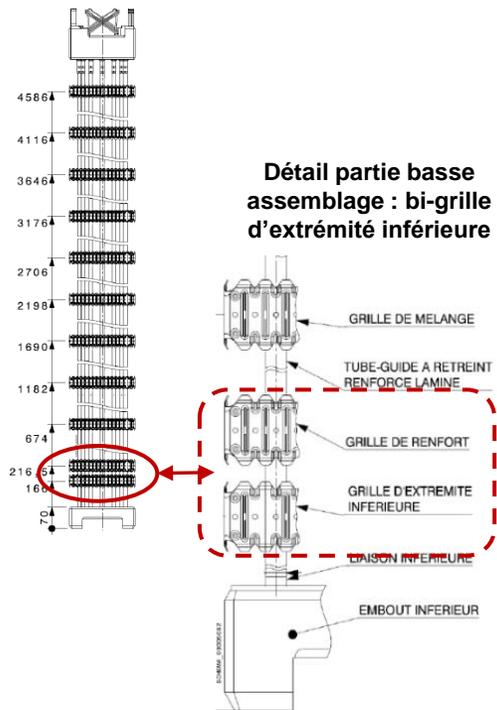
Squelette assemblage

- Le maintien des crayons dans la partie inférieure de l'assemblage est assurée par une grille d'extrémité inférieure et une grille de renfort formant la **bi-grille**. Elles sont constituées de plaquettes en alliage de zirconium sur lesquelles sont rapportés des **ressorts épingles en alliage 718**.

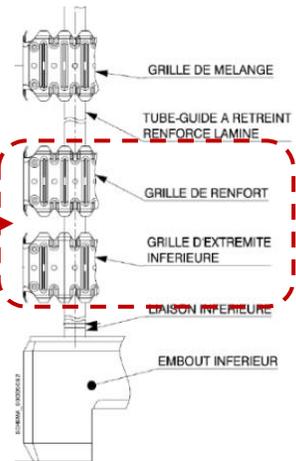
Détail partie basse assemblage : bi-grille d'extrémité inférieure

- Rupture par corrosion sous contrainte des ressorts des grilles d'extrémité, lorsqu'ils n'ont pas encore bénéficié de l'effet de relaxation de la contrainte lié à une irradiation suffisante
- Percement par usure des gaines frottant sur des brins de ressorts cassés

- Pour diminuer fortement la sensibilité à la corrosion sous contrainte des ressorts des grilles AFA3G : **traitement thermique RFBT** de ces ressorts (solution engagée et déployée sur le parc EDF depuis 2019)
- Pour supprimer intrinsèquement le risque : **remplacement progressif des grilles AFA3G d'extrémité par des grilles de conception HMP**
