Phénomène de corrosion sous contrainte détecté sur des portions de tuyauteries de circuits auxiliaires du circuit primaire principal de plusieurs réacteurs du parc nucléaire.

Point de situation

Plénière du HCTISN du 18 octobre 2022

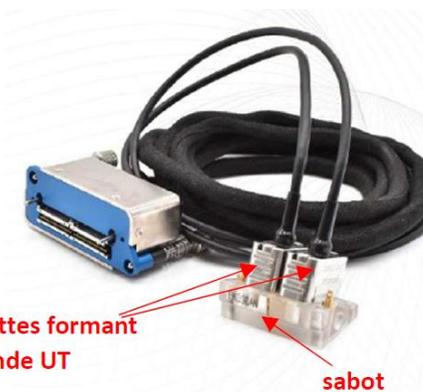
Sonde ultrasonore équipée de son sabot

2 barrettes formant une sonde UT

sabot

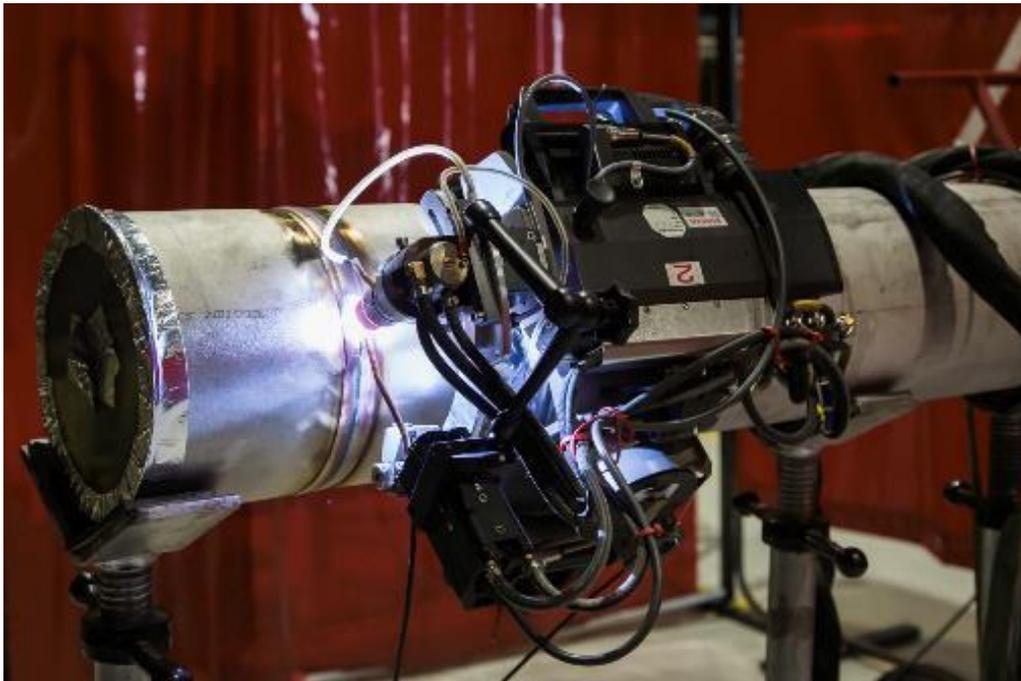
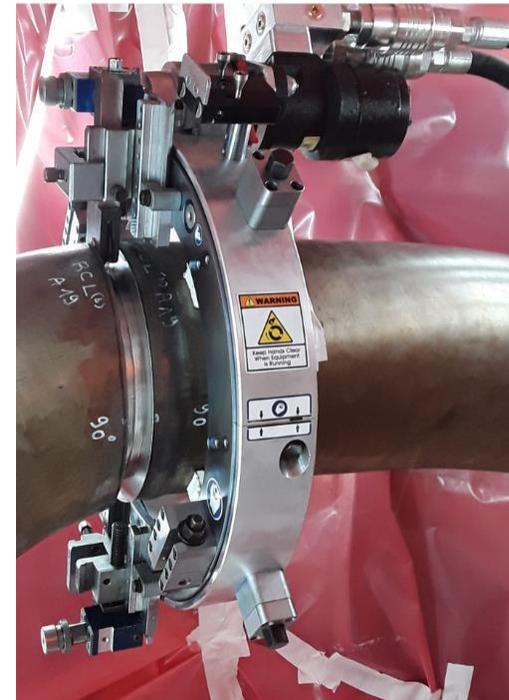
- **Utilisation de procédés de soudage qualifiés et maîtrisés par les industriels**, avec optimisation de certains paramètres pour réduire la sensibilité des soudures à la corrosion sous contrainte
