framatome

Traitement Thermique de Détensionnement des soudures de générateurs de vapeur et de pressuriseurs

Session plénière du HCTISN

22 janvier 2019

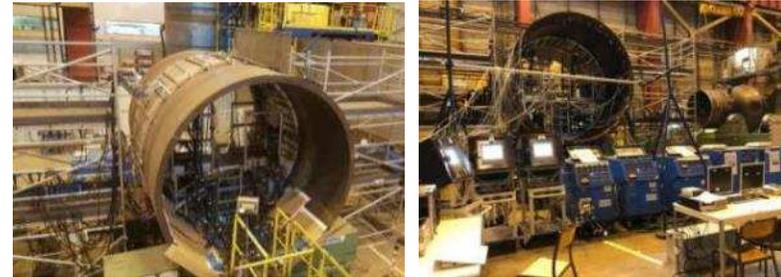
Illustrations du montage pour l'essai n°2

- Plage de température de l'ordre de 500 à 700°C
 - Essai invalidé - Montage et mode opératoire non représentatif
- 26 août 2019 - Réalisation d'un deuxième essai avec une maquette échelle 1 par les équipes de Framatome

- Plage de température : $528^{\circ}\text{C} \leq T \leq 664^{\circ}\text{C}$
 - ⇒ **Confirmation de variation de température en dehors de la plage de température visée**

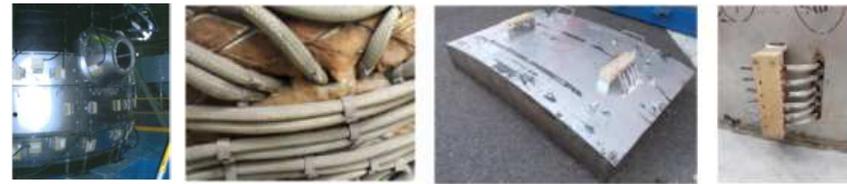
Illustration du matériel pour TTD bi-bloc

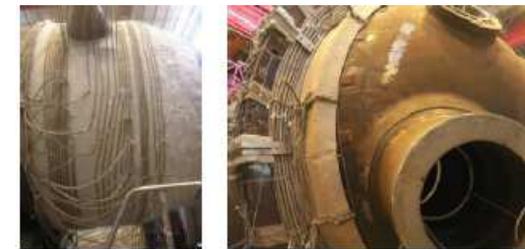
Illustration du matériel pour TTD induction
